# 特別史跡水城跡（大土居・天神山）整備基本計画

令和2年3月

春日市教育委員会

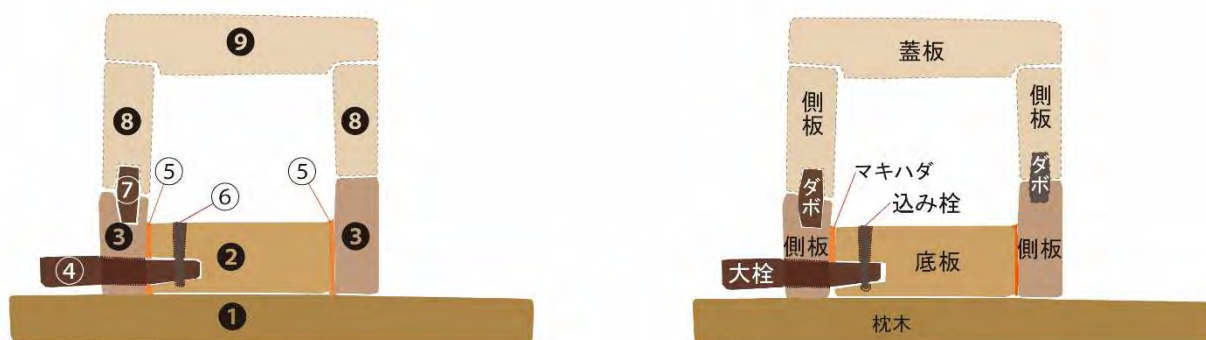
図3-8 大土居水城跡で確認された木樋の構造復元図

また、想定される外濠へ安定して通水するために木樋本体が沈下しないようにほぼ等間隔で規則的に枕木が敷設されていることが分かった。その上に底板を敷き、底板の両側面に下位の側板（横板）で挟み込んで組む。両側板の上端面にはダボを挟み込むためのホゾ穴が加工されている。発掘調査では下位側板から上位の板材は残っていなかったが、下位側板のホゾ穴とその中に残るダボから側板は上下で接ぎ合わせて、その上に蓋板を載せ合わせて断面方形の導水パイプを完成させたと推測される。また、底板と下位側板には側板外側から挿入された大栓が数か所で確認され、大栓の挿入箇所と対になる底板の上面側辺に直径 4 cm 弱の埋め木がされており、棒状の込み栓を底板上面から打ち込み大栓を固定することによって、底板と下位の側板を確実に固定していることが分かった。さらに、中央部の木樋の底板と側板との接合面の隙間に、柔軟性のある黒色の繊維状のものが残っていた。紐状の撚りが観察される物体は、現在でも和船などの板同士を接合する際にシーリング材として採用されるマキハダであると考えられる。柔軟性があり水を含むと膨張するマキハダと大栓・込み栓による固定を合わせることによって導水管である木樋内部からの水漏れを完全に遮断する高度な施工技術を垣間見ることができる（図 3－8）。

(左図の番号は部材の設置順。上位の側板⑧、蓋板⑨は発掘調査では確認していない。)

また、大土居水城跡で発掘された木樋の断面構造については図3-8に示す。

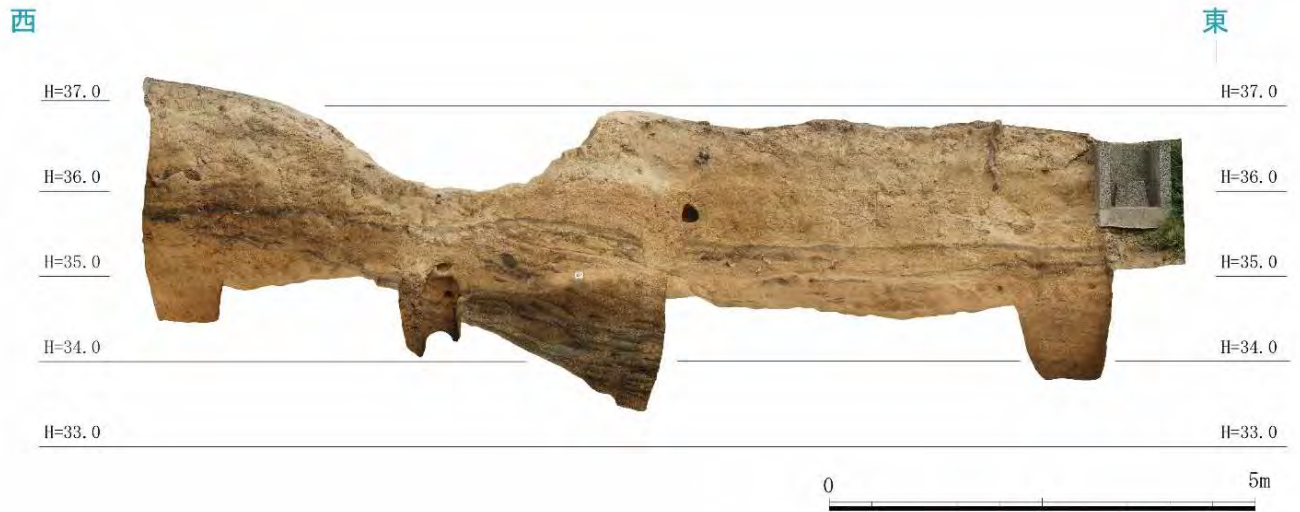
図 3-10 天神山水城跡縦断方向トレンチ土層オルソ画像

土層横断面は、土塁外側(北側)の立ち上がり(法面)の部分の積み方の特徴を観察することができた。縦断面土層の下位・上位の積土の種類と共通するが、これまでの水城跡各所で確認されている層状ないし内傾気味の積み方とは明らかに異なり、土塁の外側に傾斜する積み方であることが確認された。また、下位と上位の積み込みの境界面は、法面外方に向かって直線的に下降せず、下位積み込みの最上面に折れを連続させているような積み方の特徴を確認した。下位の積み込みの最終面で折れをつくり、階段状に仕上げることで、外傾積みが顕著な上位の積み込みが外側に滑りにくいように仕上げたと考えられる。市道で切り通されている土層断面の観察では、水城の土塁の一般的な積み方であるほぼ水平積みであり、明らかに違う積み方を同じ連続する土塁の中で確認したこと

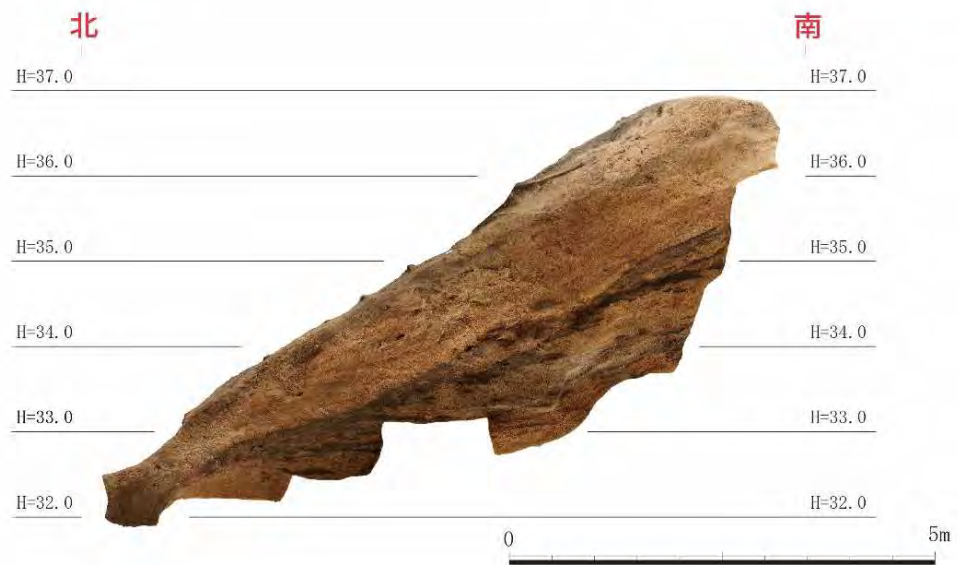
図 3-11 天神山水城跡横断方向トレンチ土層オルソ画像

になる。土塁外側に傾斜する積み方は、これまでの水城跡各所の積み方とは違和感があるが、水城築造以前の古墳時代的な積み方に類似すると考えられる。同じ土塁の中で異なる積土の工法が存在することは、工区の区割りがなされていたと想定できる（図3-11）。

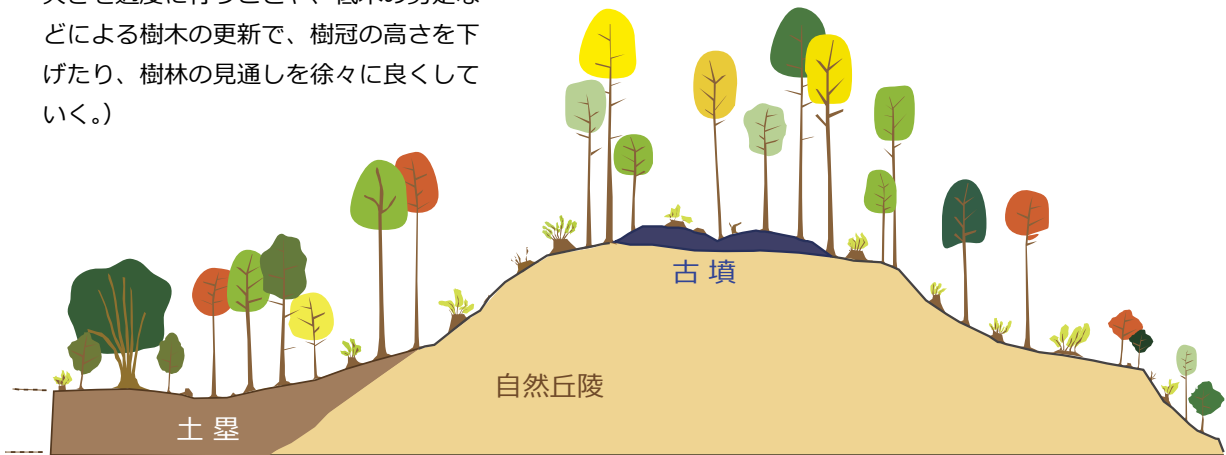
図 5 - 8 水城の樹林調整手順

①

すき間なく生い茂った樹林（現況）

②

やや疎らな樹林（まず、高木・大木・常緑樹を優先的に、混み過ぎた樹林内を択伐によって徐々に間伐する。胸高直径 20 cm 未満の低木は残す。）

③

やや疎らな樹林（伐採木のヒコバエの芽欠きを適度に行うことや、低木の剪定などによる樹木の更新で、樹冠の高さを下げたり、樹林の見通しを徐々に良くしていく。）

④

やや見通しの開けた樹林（さらに択伐し、併せてヒコバエから伸ばした新しい幹の高さを抑えて管理する。）

⑤

見通しの良い里山林（陽が当たる林床の草本が豊かになり、史跡内外からの眺望も良くなる。樹木や下草の適度な管理は継続して行う。）

※ 択伐は、樹林の樹木を適量ずつ数年から数十年おきに間伐を行って樹林の更新をはかる伐採方法（図 5－8）。当計画の 10 年間では、概ね③の行程に達する。

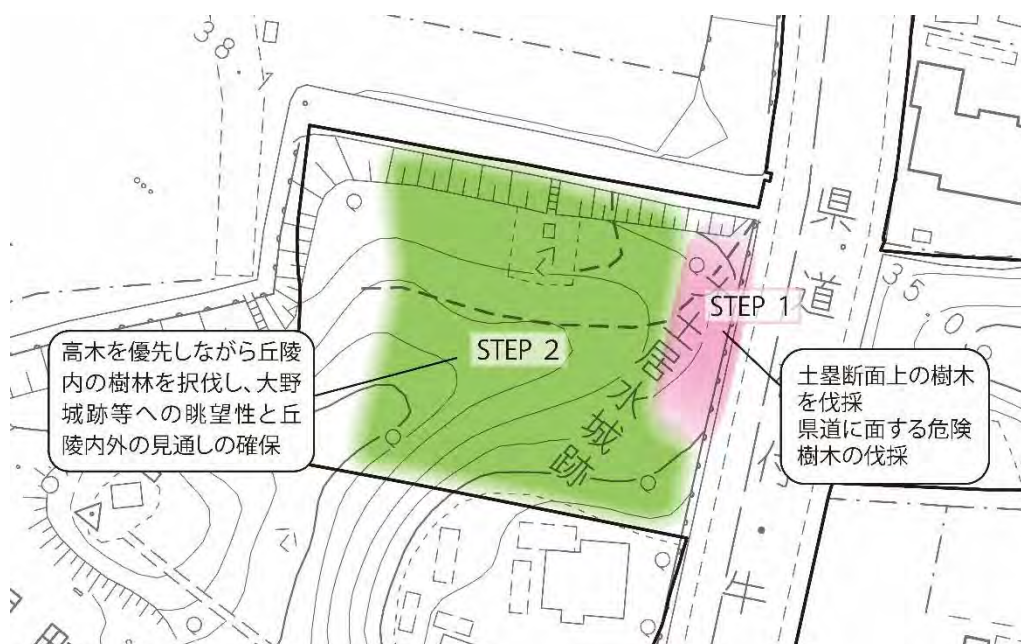
図5-10 西側土塁・自然丘陵の樹木伐採ステップ

土塁切り通し断面に接する樹木は、土塁の毀損ほか道路側や民地等への倒木による危険性があるため、早期に伐採を行い、伐採後の芽欠きを徹底して切り通し周囲の開放的な空間を確保する（図5-10）。また、土塁の延長部から背後の丘陵部との接続部付近は、土塁周辺の視認性を確保するための択伐による伐採を行う。

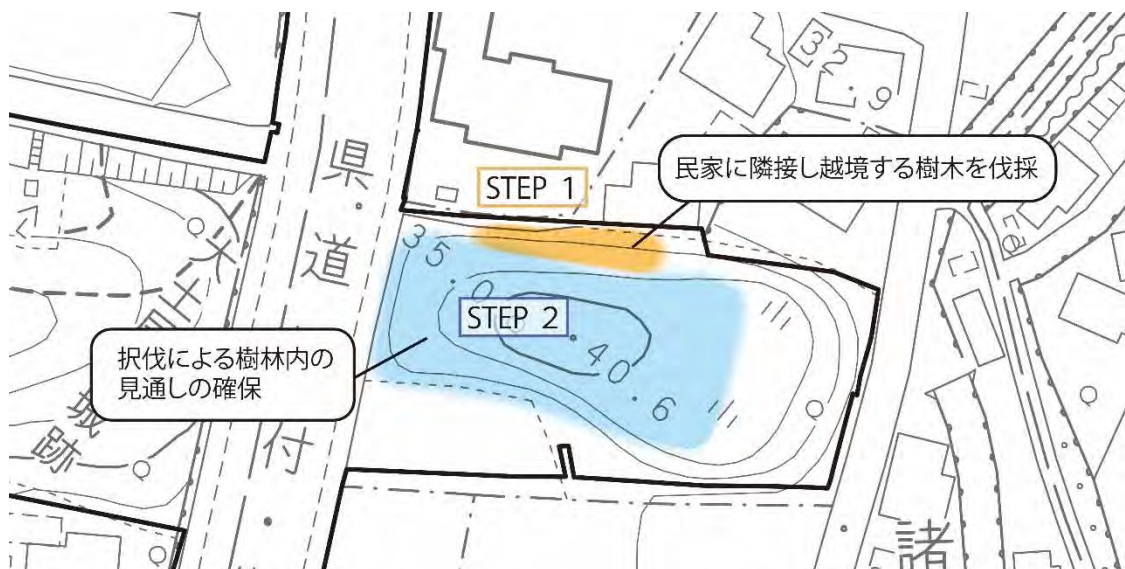
図5-14 東側土塁の樹木伐採ステップ

土塁上の樹木は、長期的には樹木を伐採し草地へと転換していくが、当面は土塁の流失等を抑止するため、密生した樹林の択伐を行ったり、樹高を5～8mに抑えたりする伐採、剪定を行い、最終的には周囲から土塁の形状が見通せるような樹木密度とする（図5-14、5-15）。
