春日市 橋梁長寿命化修繕計画
春日市 道路附属物長寿命化修繕計画

令和4年12月策定
令和8年1月改定

春日市都市整備部道路管理課

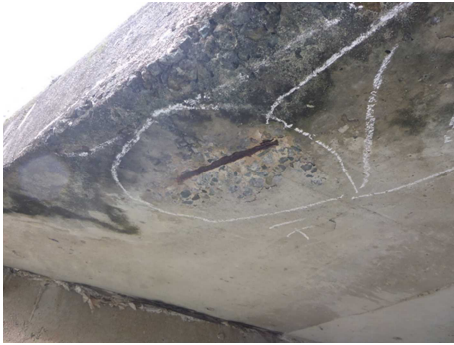
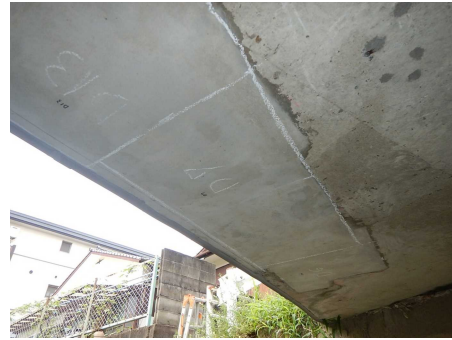
【コンクリート橋：中之橋2】

写真-5.1 修繕前

写真-5.2 修繕後（断面修復）

春日市が管理する橋梁のうち、橋長15m以下のRC床版橋とBoxカルバートが全体の72%程度を占めます（RC橋：49橋、Box：7橋）。これらの形式で多い損傷は鉄筋露出です。鉄筋露出を放置すると、鉄筋の腐食が加速し、損傷範囲の拡大及び鉄筋断面の減少へと繋がる可能性があり、構造物の耐荷力に与える影響が大きくなります。春日市では、定期点検により発見された鉄筋露出は早期に補修する方針としています。

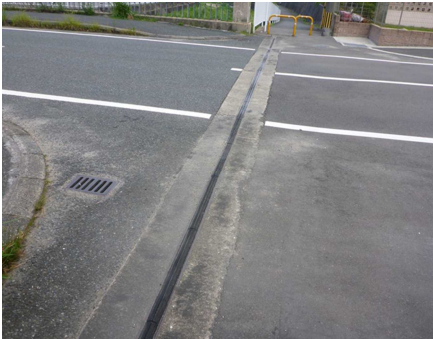
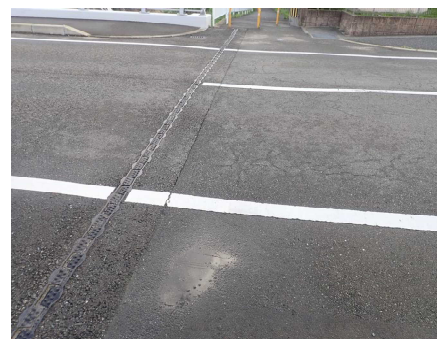
【付属物（伸縮装置）：円入橋】

写真-5.5 修繕前

写真-5.6 修繕後（取り換え）

伸縮装置は、上部工と下部工の橋面上の接合部に設置されるもので、鋼製もしくはゴム製が使用されます。伸縮装置の遊間部は非排水構造が一般的となっていますが、損傷・劣化により非排水機能を有していない場合があります。このような状況になると、遊間部から雨水や土砂などが橋座部へ流入し、橋梁の主構造（主桁端部）や付属物（支承など）の劣化促進の原因となります。そのため、伸縮装置の止水機能が失われている橋は、非排水化機能の回復を目的として補修もしくは取換えを行います。

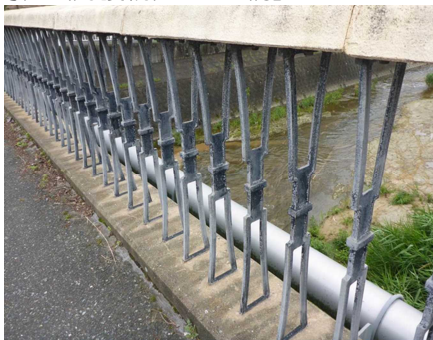
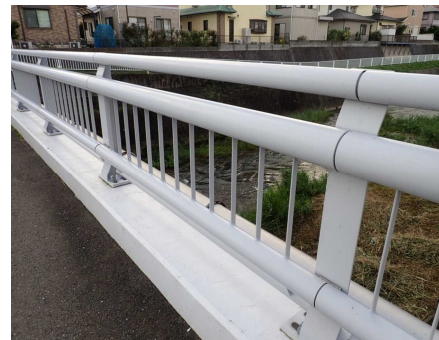
【付属物（防護柵）：円入橋】

写真-5.7 修繕前

写真-5.8 修繕後（取り換え）

地覆に取り付けられた防護柵や高欄は、車両が衝突した際の逸脱防止や歩行者などの転落防止に重要な役割を果たします。鋼製の防護柵や高欄で見られる多くの損傷は腐食です。これは付属物であることから維持管理において軽視されがちですが、腐食等の進行により、亀裂や破断などの損傷が生じている場合も多く、安全性に問題がある場合もあります。そのため、春日市では、防護柵の腐食に対して比較的早い段階で塗装もしくは取り替え等の対策を実施します。

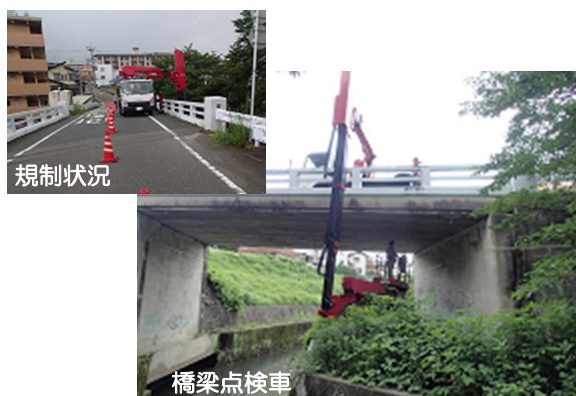
【原田川橋：橋梁点検車による点検で交通規制が必要な橋 → 新技術：飛行型ロボット点検（例）】

- ・社会的影響の軽減：交通規制が不要なため、安全性の向上や道路利用者の負担を軽減
- ・作業の軽減：橋梁点検車を用いたひび割れ長さの計測が不要（チョーキング等）
- ・費用の削減：BT200や規制費等が不要となり、約40%の削減

写真-6.1 令和2年_点検作業状況（橋梁点検車）

写真-6.2 飛行型ロボット点検（例）

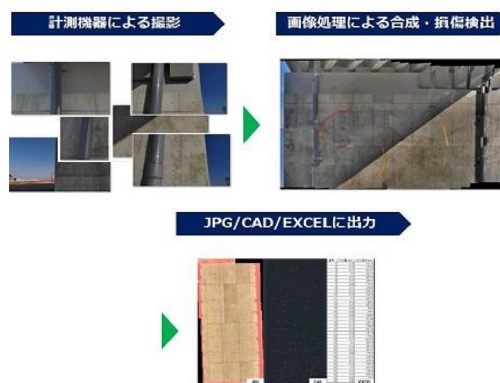
【公園前橋：ひび割れの多いコンクリート橋 → 新技術：ひび割れ画像解析（例）】

- ・作業の軽減：梯子を用いたひび割れ長さ・幅の計測が不要（チョーキング等）
- ・精度の向上：画像解析にて精度の高いひび割れ幅や長さを記録（損傷の進展状況を精度良く把握可能）
- ・費用の削減：現地点検・損傷図の作成時間が低減し、約25%の削減

写真-6.3 令和2年_ ひび割れ状況（梯子点検）

写真-6.4 ひび割れ画像解析技術（例）
