特別史跡水城跡（大土居・天神山）保存管理計画

平成 28 年 3 月

春日市教育委員会

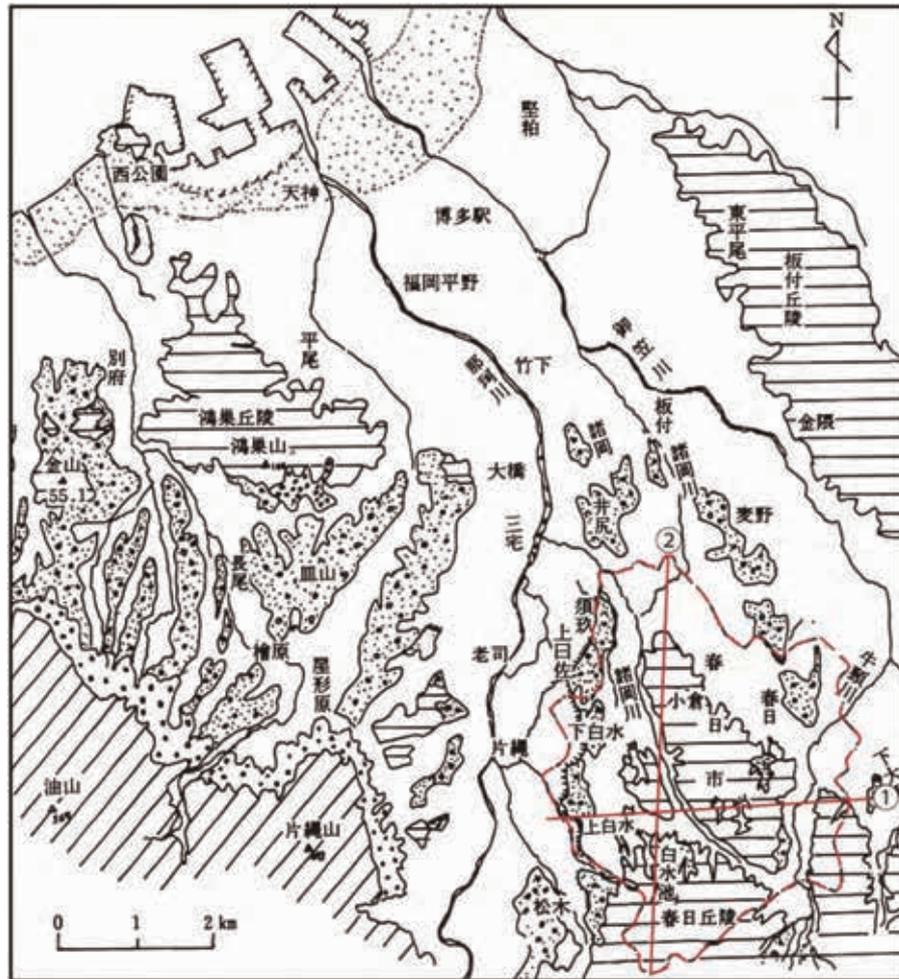
春日市周辺の地形概略図および地形断面図

市の東方は、御笠川を挟んで、標高410mの大城山を主峰とする四王寺丘陵、谷を一つ隔てた東側には、標高930mの三郡山を主峰とする三郡山地が南北に延びている。市の南方には、標高448mの牛頸山などからなる丘陵が分布し、その北縁部は春日市にかかっている。市の西方には、那珂川を挟んで標高293mの片縄山、さらにその西側に、標高596mの油山山塊が分布している。片縄山、牛頸山、油山は、いずれも東西に延びる標高1,000m前後の脊振山地の北側に連なるものである。

これらの山地は、福岡平野の基盤岩である古第三紀の堆積岩、中生代白亜紀の花崗岩類、古生代末から中生代の三郡変成岩類からなり、新生代第三期末ごろ起こった断層運動の結果できた地塁山地である。これとは逆に、地塁と地塁の谷間（地溝）には、脊振山地や三郡山地を源にする御笠川・那珂川などが運搬してきた礫・砂・粘土層が堆積し、氾濫原や扇状地・三角州が形成されている。

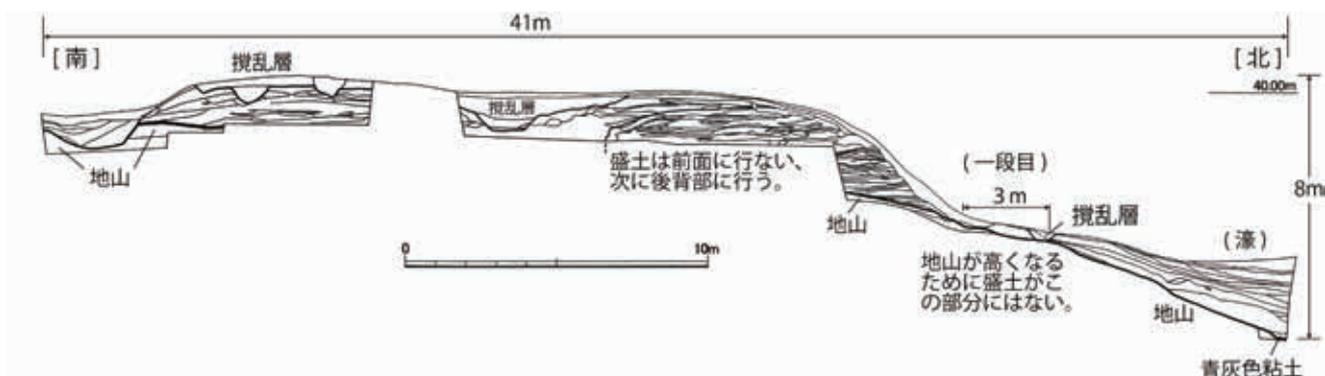
昭和 47 年 トレンチ調査による土層図

大土居水城跡は、昭和 47 年（1972）に遺跡周囲の宅地開発によって破壊されかけたことを契機に県教育委員会によって緊急発掘調査が行なわれている。当時から水城大堤と一連の遺跡であることは、既に知られていたが、大土居水城跡は、水城大堤を小さくまとめた 2 段の盛土による土塁であることが当時の発掘調査によって具体的に確かめられた。更に土塁の北側（博多湾側）の裾は谷部に向かって急激に深く落ち込むことが確認され、後に水城大堤の発掘調査で確認された外濠の存在を暗示する調査成果であった。

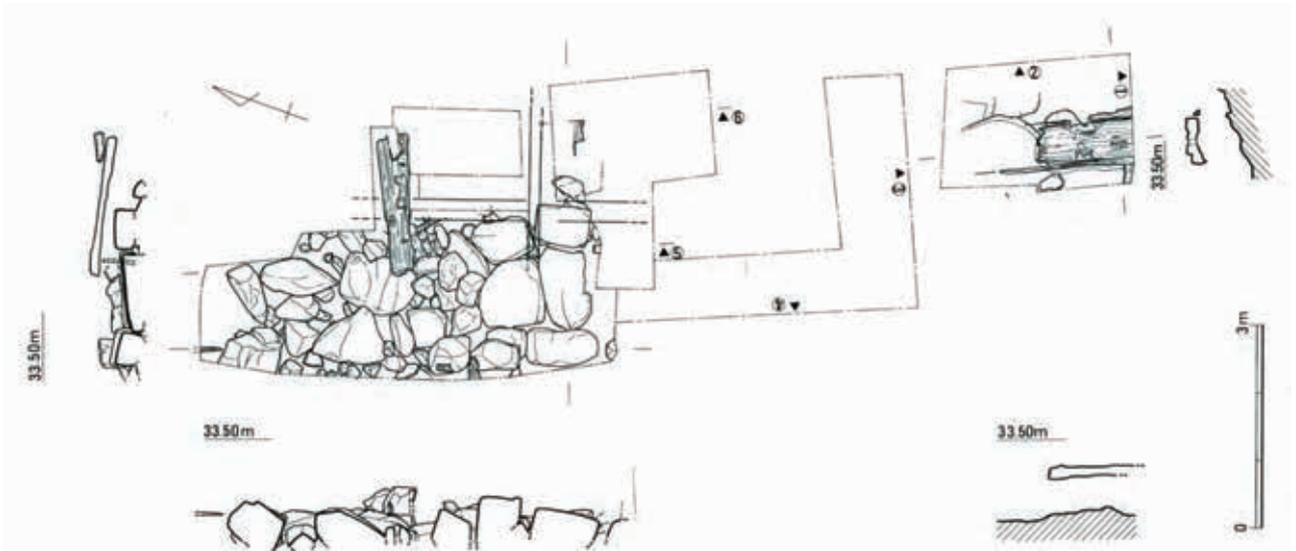
吐水部側木樋および石敷き遺構実測図（4次調査）

吐水部周辺の調査では、残存する木樋の前面を掘り下げたところ、木樋端部から北側約6～12mの範囲で枕木及び花崗岩塊を密集させた石敷き遺構を確認した。石敷き遺構の範囲は、本来の吐水部側木樋の端部の前後と推定され、土塁裾部と吐水部の木樋が交差する周囲の補強のための地業の痕跡と推定される。

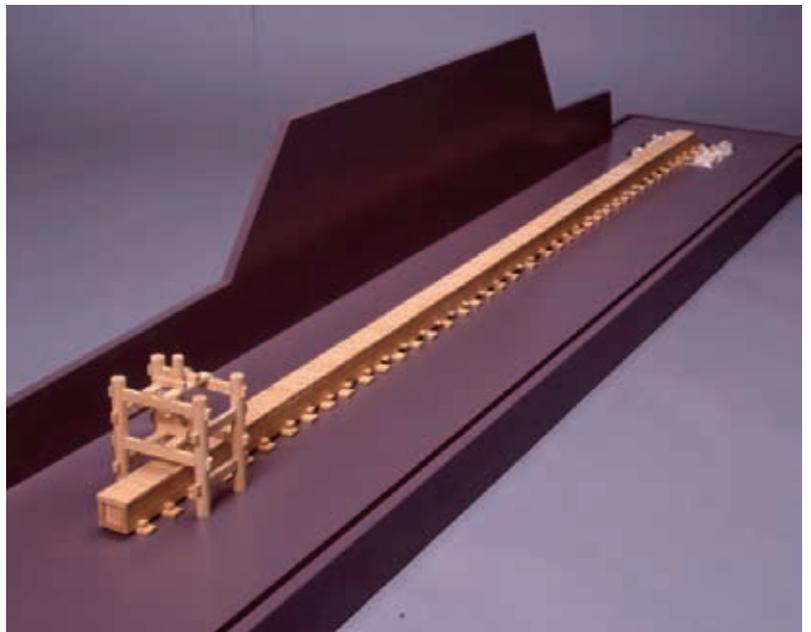
大土居水城木樋復元模型

左上：木樋復元模型 取水部の拡大

左下：木樋復元模型 吐水部の拡大

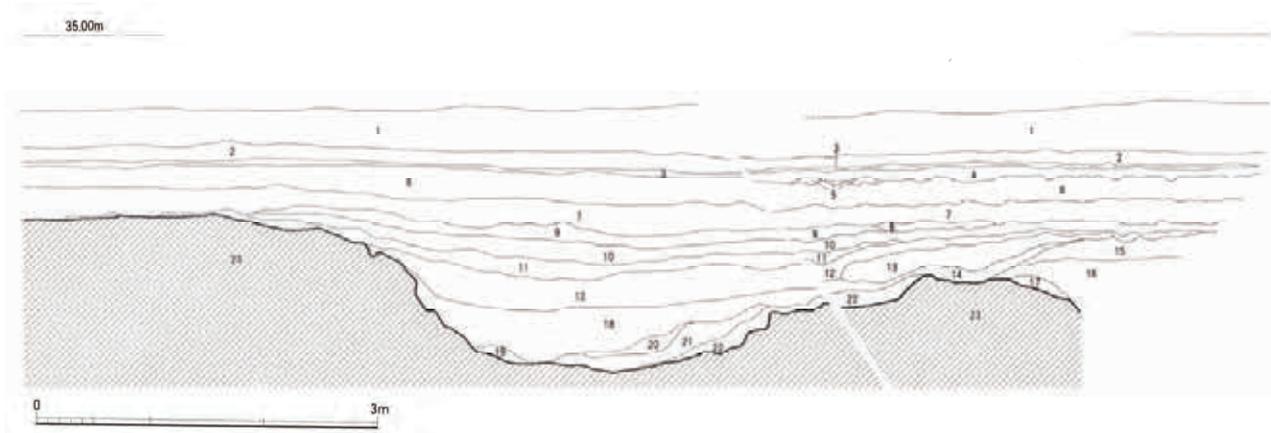
外濠想定部分土層図（4次調査）

土塁外側前面の外濠想定部分の確認調査は、土塁前方の3か所に南北方向のトレンチを設定して土層の観察を行った。土塁裾部から約40m前後で外濠を想定した場合の対岸に相当する地山の立ち上がりの一部にみられたり、湿地状の土層堆積がみられたりしたが、外濠が存在する確証は得られなかった。

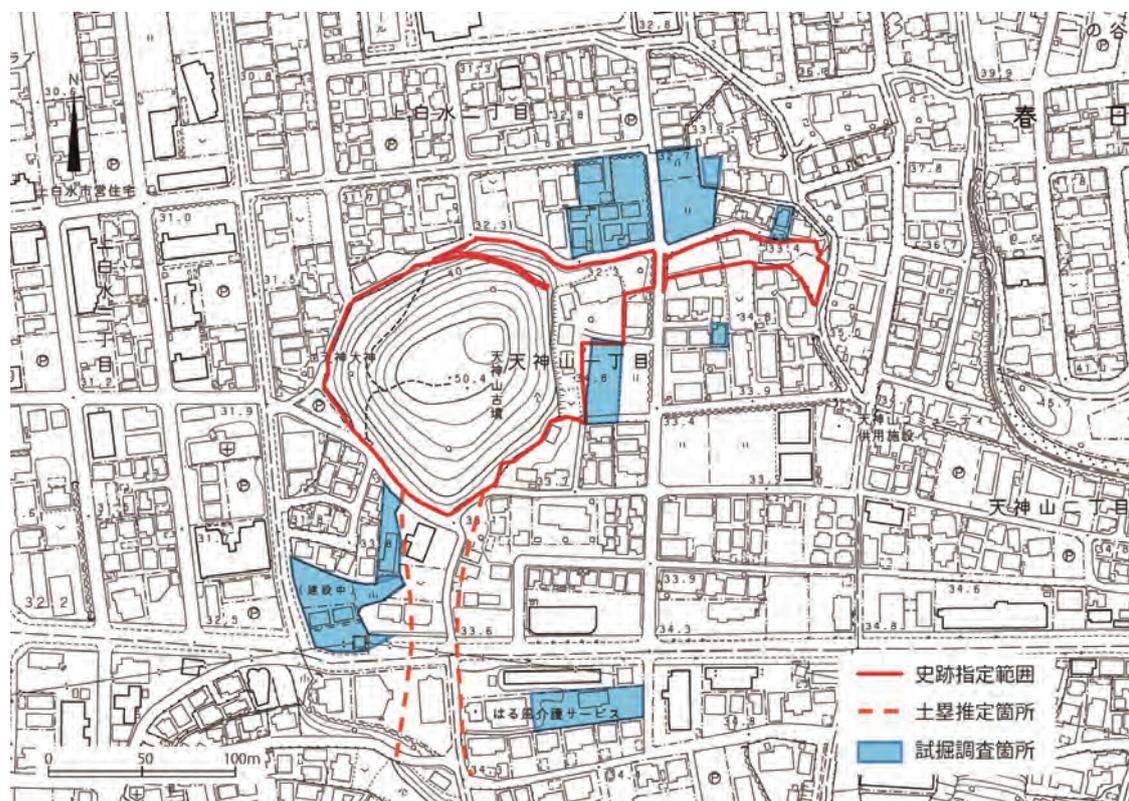
天神山水城跡試掘調査位置図

また、下図はこれまでに史跡地周辺で行った試掘調査のうち、堆積土層の観察から湿地状と考えられる調査箇所で、土塁の内外に水城に関連する濠等が想定できる地点である。

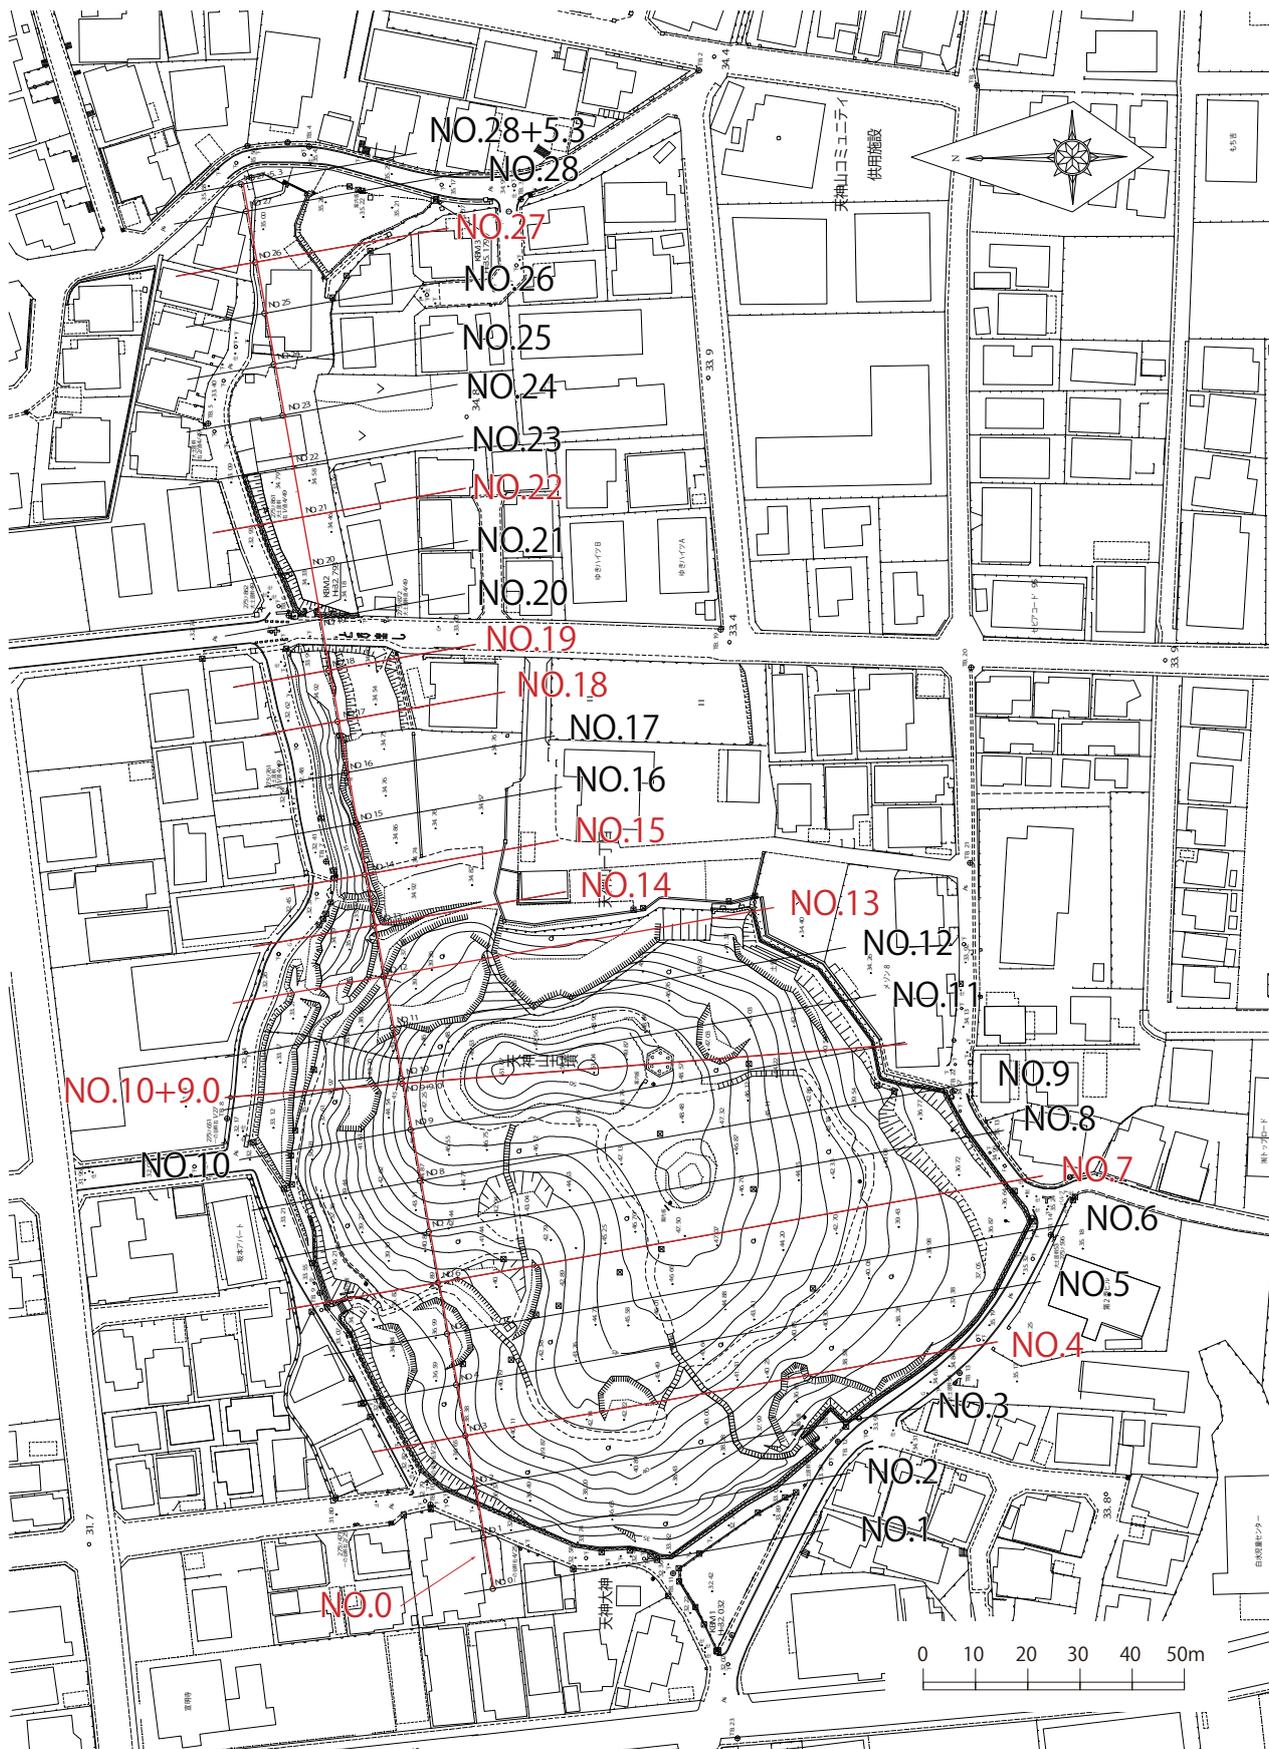
天神山水城跡平面図

縦断面No. 0から、横断面No. 13（12）からNo. 14（13）の間で土塁が東へ延びると推定される。よって、天神山水城跡の土塁の推定長は140m以上と考えられる。土塁横断面の形状は、No. 13からNo. 18の間が土塁前面の法面が最も残りが良いと考えられる。

No. 18の東側で市道によって土塁は横断方向に切り通されている。そのさらに東側の土塁は指定直後の環境整備で土塁前面法面の保護のために擁壁で被覆されているため、形状は不明である。

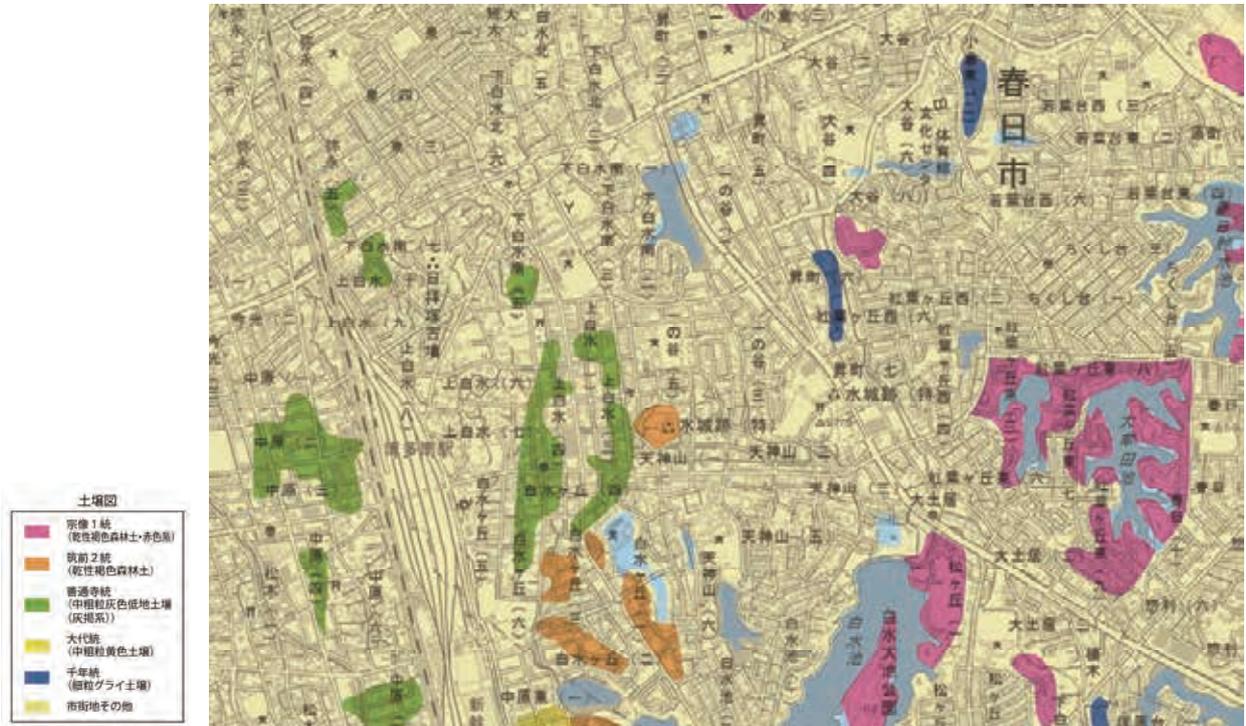
大土居水城跡発掘調査からの地質・土壌

旧表土（地山）：黄褐色～黄灰色の粘土質、黒灰色粘土、黒灰色粘土（腐植質多く混る）、暗灰色粘質砂土、淡青灰色シルト、灰褐色粗砂などからなる。

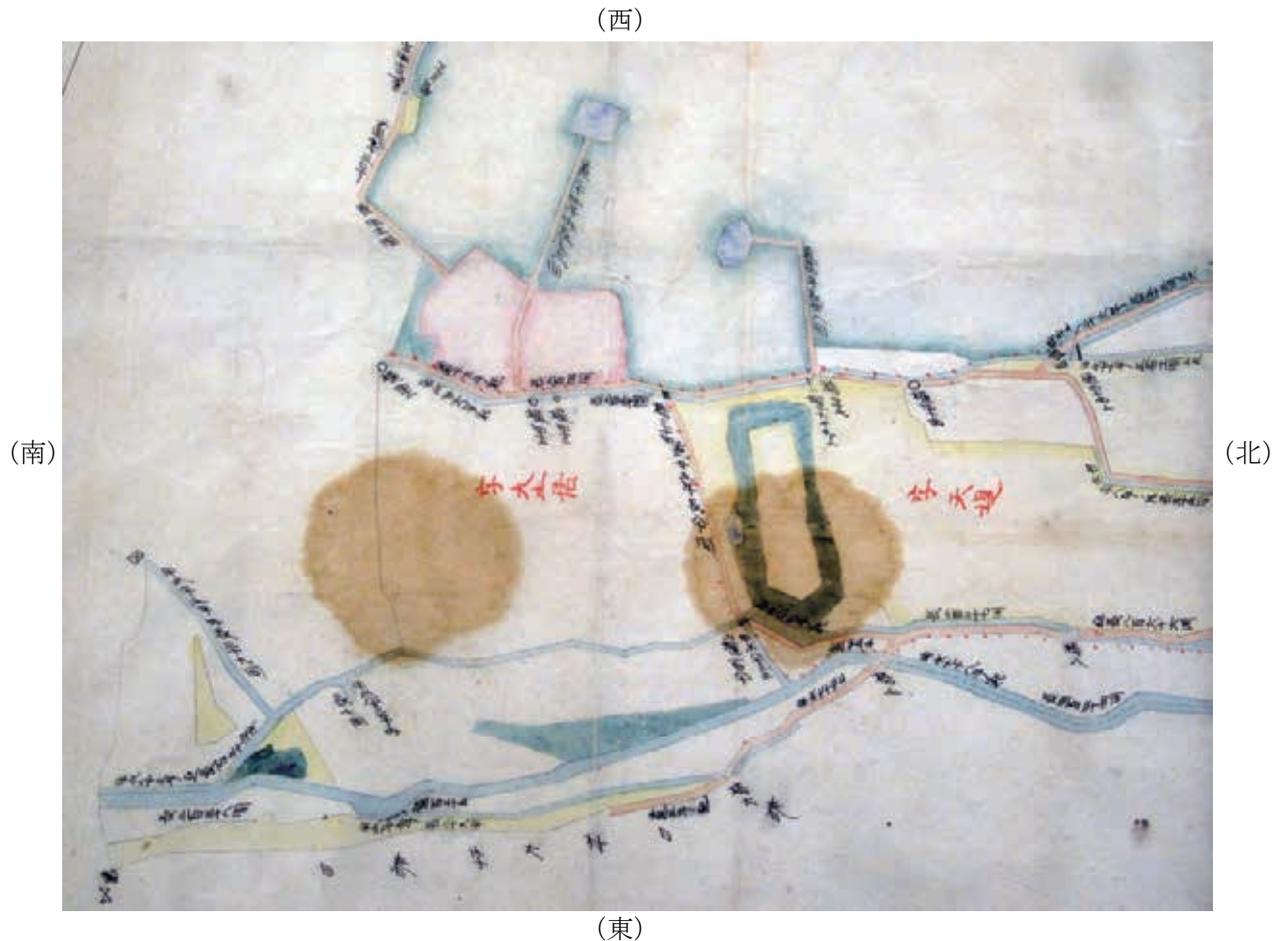
下白水區土木圖
 (青色：神墓地 茶色：道路 水色：溝池 緑色：山野堤防
 桃色：宅地 黄色：畑 白色：田)

図上(西)の土塁の丘陵部との取り付け部分は水路及び小路によって切られており、近代以前に土塁は切り通されていたことが明らかである。また図下(東)も河川、水路及び小路によって土塁は切り通されている。土塁西側を通過する水路は、春日市による発掘調査時に木樋の直上で松杭の護岸の残る水路跡を確認している。

土塁本体は、2色に色分けされていることから、二段築造の土塁の形状をとどめていると考えられる。

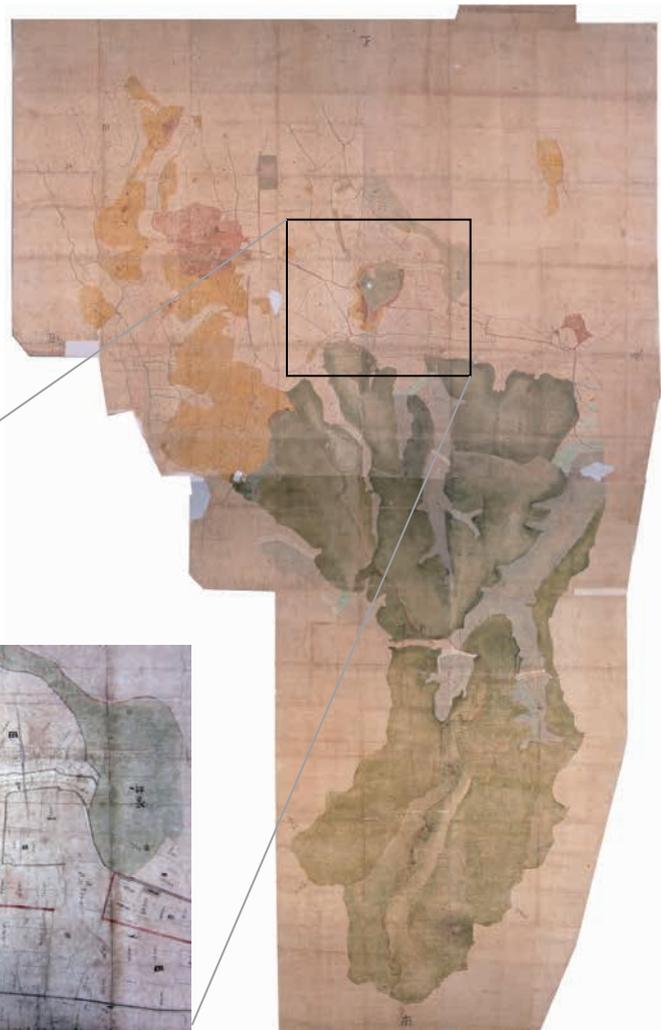
上白水邑絵図（天神山部分の拡大）

上白水水利組合所蔵の「上白水邑絵図」に天神山水城跡の土塁部分が表現されている。同図は所謂地籍図であり、制作年代は明治 30 年代以前と考えられる。四枚一式の地図で、縦 5.2m 横 3.3m を測る。後世の裏打ち補修の際に余白がかなり切り取られているため、製作年、土地利用別の色分けの凡例等が失われている。同地域の各年代の地形図等から判断すると、水色：土手、青色：地溝、赤色：道路、朱色：宅地、茶色：墓地、黄色：畑、白色：田、緑色：山野、紫色：神社祠堂となる。東西の帯状に伸びる部分は、現在の該当する各字図と大きな変化は見られない。土塁本体は 2 色に色分けされ、土塁前面側（北側）は土地の利用状況が“トテ（どて）”、その背後（南側）は“古畑”と表記されている。さらに土塁前後の外側は“田”であり、土塁は前面が一段高い土壇状であったことが明らかである。また、小高い自然丘陵部分の北から西にかけての裾部分は帯状に畑（黄色）として利用されている。古い時代から丘陵裾部が段状に成形されていた可能性がある。さらに、そこから南側にかけて畑地利用が連続している。天神山の南方から北に突出する丘陵北端との間が鞍部状になっている箇所、南北方向の土塁が推定される部分である。

土塁の東西の各丘陵部への取り付け部分が明らかであり、かつ東側丘陵との取り付け部分の北側は谷状の凹部となっていることから、土塁前面の濠の存在を推測せしめるものである。また、東西の丘陵は、“管林”と表記されており、地域の共有林的な性格を有していたと考えられる。
